晋安岳峰登云湖望云小区8幢a106单元“3·14” 一般高坠事故调查报告

晋安岳峰登云湖望云小区8幢a106单元

“3·14”一般高坠事故调查组

2025年12月23日

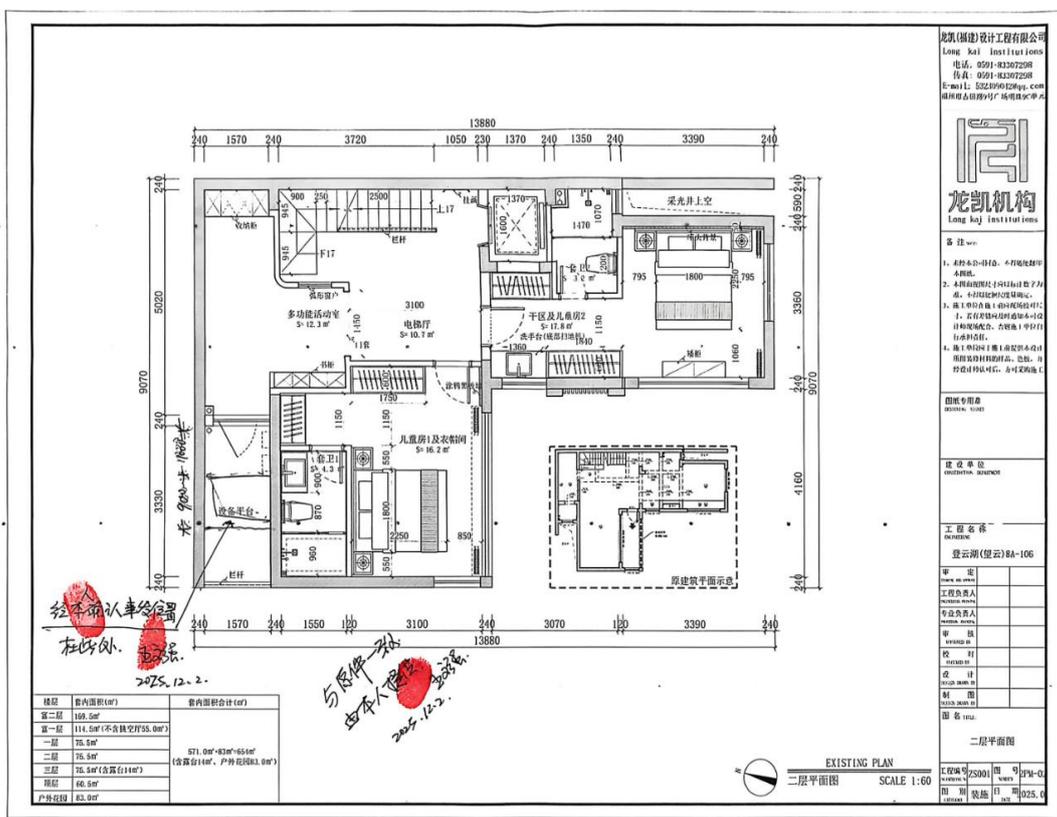
图1 二楼平面图

1、事发现场为晋安区岳峰登云湖望云小区8幢a106单元二楼。(见图1)

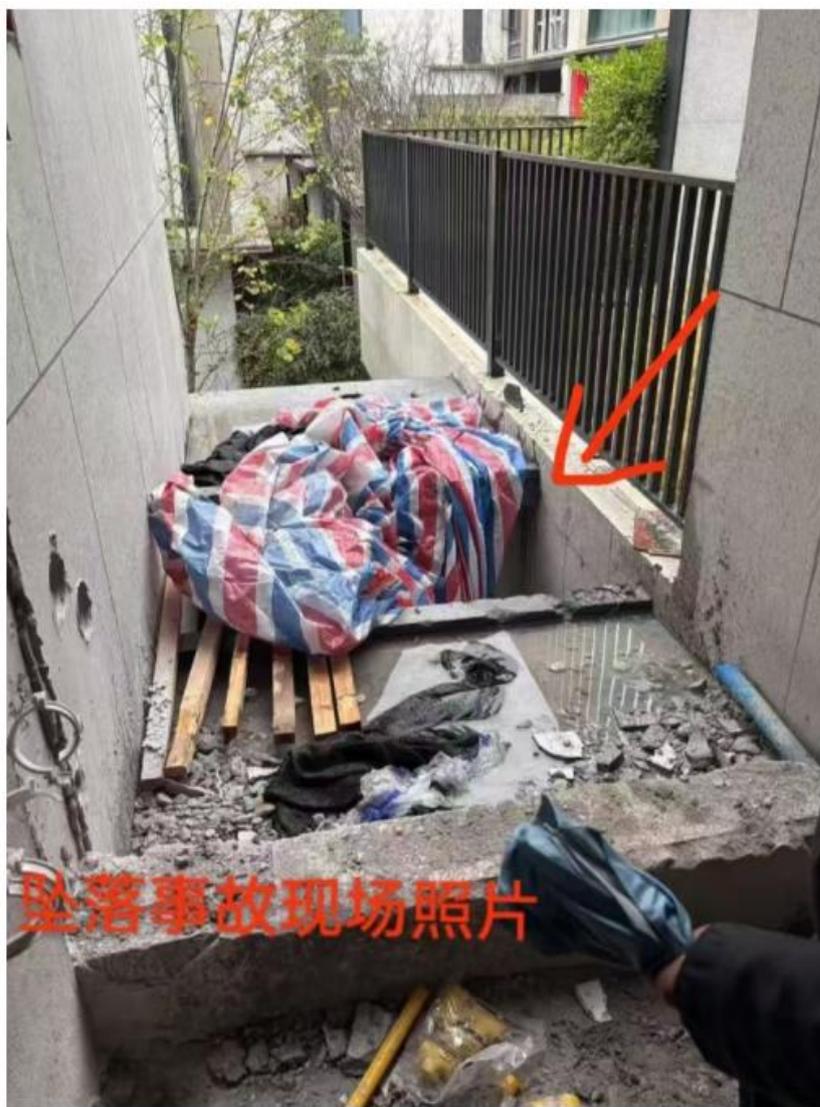
图 2 坠落事故现场照片

2、林秀明坠落处为二楼西北角采光井附近的室外平台，洞口长1570mm，宽900mm。现场散落部分混凝土碎块和其他杂物。洞口上方横置6根细木方，木方上覆盖有彩条布，但洞口一角未

覆盖，彩条布呈下垂状态。推断林 XX 由此处坠落。（见图 2）

由事发现场照片可见，事发区域未设置防护栏杆、安全警示标志，也未设置坚固盖板，仅在六根细木方上覆盖彩条布，安全防护不到位。现场缺乏符合强度要求的临边洞口防护设施，彩条布覆盖反而掩盖了危险点，安全措施不当，导致死者（林秀明）靠近时意外失足坠落。此为环境的不安全状态，是本起事故发生的另一直接原因。

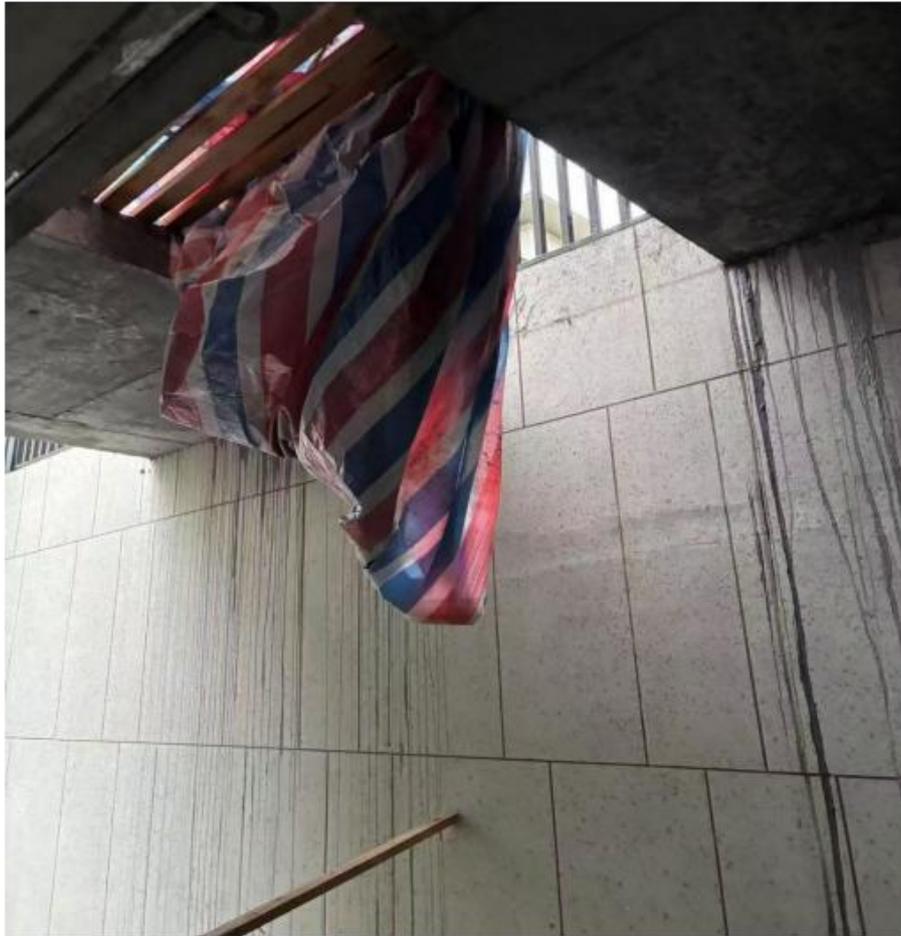
图 3 坠落事故现场下方拍摄照片

3、图 3 为由下向上拍摄的照片，可见孔洞上方横置数根木方，木方上覆盖有彩条布，但孔洞右侧角未被覆盖，上下贯通，部分彩条布下垂。推断林 XX 脚踩到彩条布后，意外踏空发生坠落事故。（见图 3）

林 XX 在午饭后的休息时间（2025 年 3 月 14 日 12 点 15 分左右）自行进入二楼采光井附近的室外平台，在未确认平台的彩条布下方是否坚固、未准确识别现场安全状况的情况下，疏忽大

意，踩踏虚空的彩条布导致坠落。且根据任务分工，林 XX 负责三楼开关底盒安装，二楼西北角采光井附近的室外平台并非他的工作地点，因其在事故中死亡，无法确定其进入该区域的准确意图。此为人的不安全行为，是本起事故发生的直接原因之一。

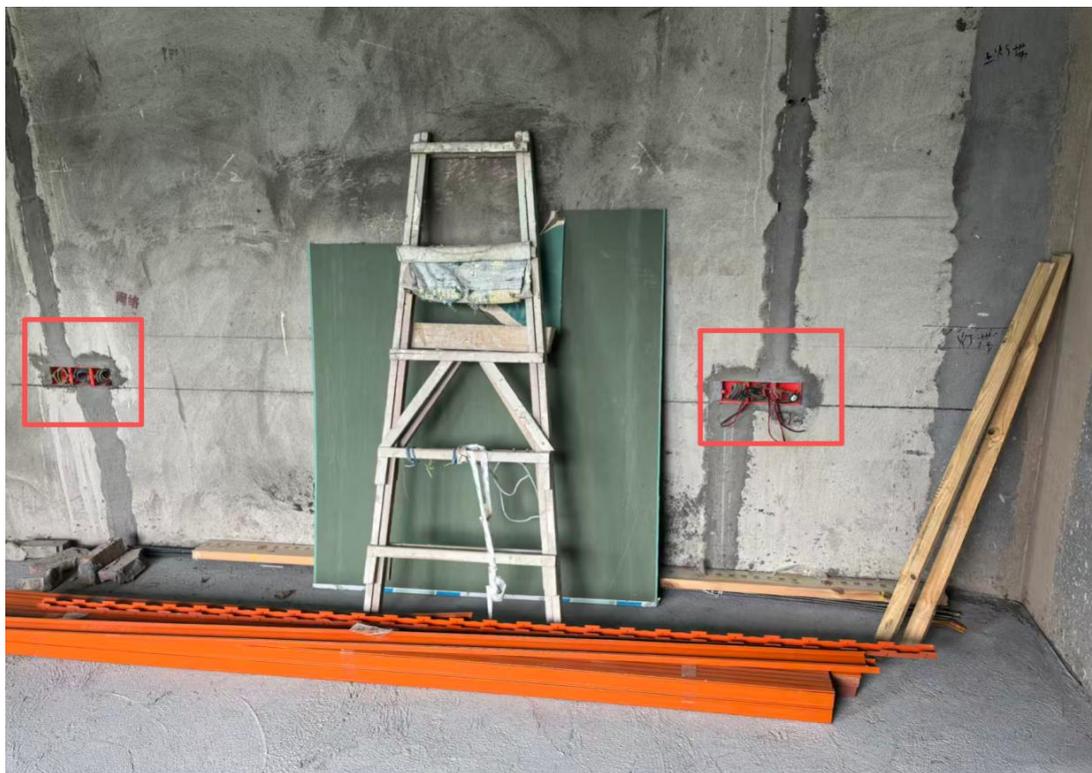
图 4 三楼开关底盒安装情况

2025年11月18日，事故调查组成员赴作业现场实地勘察，确认三楼的开关底盒安装情况（见图4、图5、图6、图7），图4中可见作业用的梯子及其他相关水电材料，该情况与相关人员

(林 X) 的笔录相符。结合笔录信息，确认了死者林 XX 在事故当日(2025 年 3 月 14 日)的工作任务为“在三楼安装开关底盒”，其工作场所为三楼。
