# 晋安茶园福州飞宇鸿图建筑工程有限公司 “5·18”一般车辆伤害事故调查报告

2026年5月18日18时30分左右，在晋安区茶园街道华林路147号黄金大酒店4层，福州飞宇鸿图建筑工程有限公司的一名挖掘机驾驶员在驾驶小型挖掘机下楼梯退场过程中，不慎发生挖掘机倾翻，造成一人死亡，事故直接经济损失105万元。死者：蒋X，男，22岁，身份证：511XXXXXXXXXX6032。

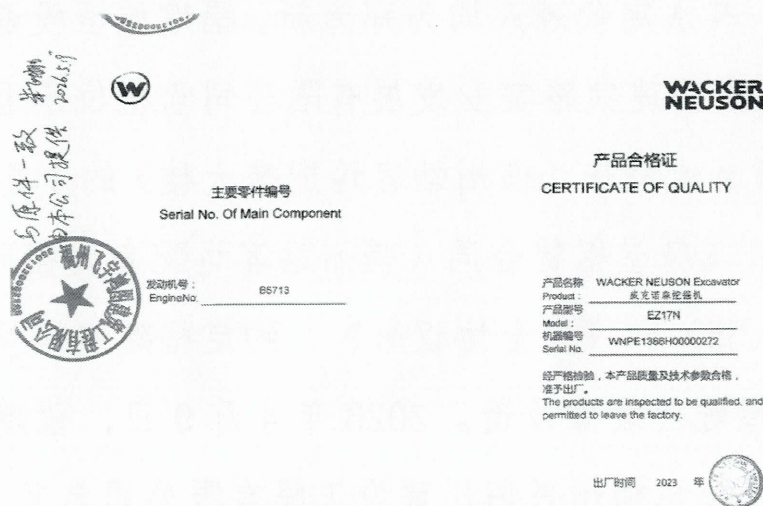
图 1 设备《产品合格证》

根据事发单位提供的涉事挖掘机《产品合格证》，该挖掘机名称为威克诺森挖掘机，产品型号 EZ17N，机器编号：WNPE1386H00000272，发电机号：B5713，合格证上标注有“经严格检验，本产品质量及技术参数合格，准予出厂”的字样。出厂日期为 2023 年。（详见图 1）

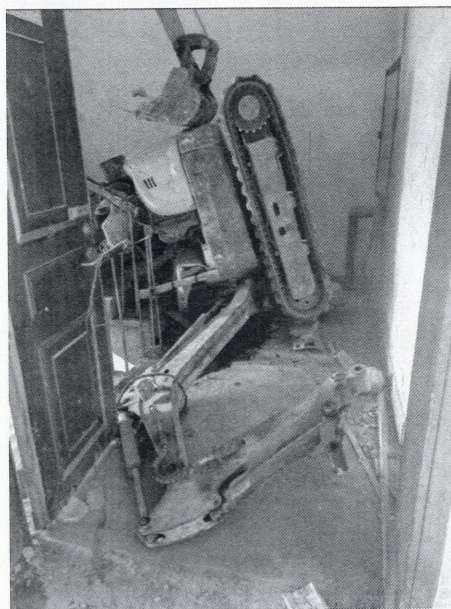
①事发现场住宅楼梯为分段台阶式非连续平整坡面，坡度  $33^{\circ}$  至  $34^{\circ}$ ，超出威克诺森 EZ17N 设备说明书规定最大行走坡度  $30^{\circ}$ 。因台阶无法提供完整履带支撑面，极易打滑、重心偏移，施工单位未采用吊装、拆解转运等合规退场方式，驾驶员违规驾驶微型挖掘机沿住宅楼梯踏步自行下行退场。

此行为严重违反中华人民共和国住房和城乡建设部《建筑机械使用安全技术规程》JGJ33-2012 之“5.2.20 坡道坡度不得超过机械允许的最大坡度”的规定。

的破碎锤装上，再下楼梯。从事发现场照片（详见图 2）可看出，挖掘机并未安装破碎锤（或铲斗），下坡行驶时，无法将破碎锤（或铲斗）贴地进行配重平衡，不能保持挖掘机相对稳定状态。

图 2 事发现场倾覆后的挖掘机

根据现场情况分析，司机蒋 X 在操作挖掘机下楼梯前，因经验不足，未将挖掘机回转机构予以制动，致使挖掘机倾覆。驾驶员蒋 X 失去平衡坐立不稳，从挖掘机操作座位上倾倒，然后被倒下的挖掘机压住。现场倾覆姿态证明驾驶员未调整机身配重姿态，重心后置，下坡过程履带单侧悬空打滑，整机失稳侧翻。如果蒋 X 对回转机构采取了制动措施，挖掘机可能不会倾覆，且不会出现挖机斗臂与履带垂直的状态。

此行为严重违反中华人民共和国住房和城乡建设部《建筑机械使用安全技术规程》JGJ33-2012 之“5.2.20 作业中，履带式挖掘机短距离行走时，主动轮应在后面，斗臂应在正前方与履带

平行，并应制动回转机构。”

（二）施工单位应强化机械操作人员实操培训与交底，不能仅发放通用操作合格证书敷衍培训，需针对微型挖掘机坡道、狭小空间作业开展专项实操教学，同步落实专项安全技术交底，明确下坡动臂前伸、破碎锤（或铲斗）贴地、制动回转机构等强制操作要求，覆盖设备极限工况与应急操作要点，高危作业必须安排项目负责人、安全员全程现场监护，设置警戒隔离区、配备专人指挥，第一时间制止违规操作。

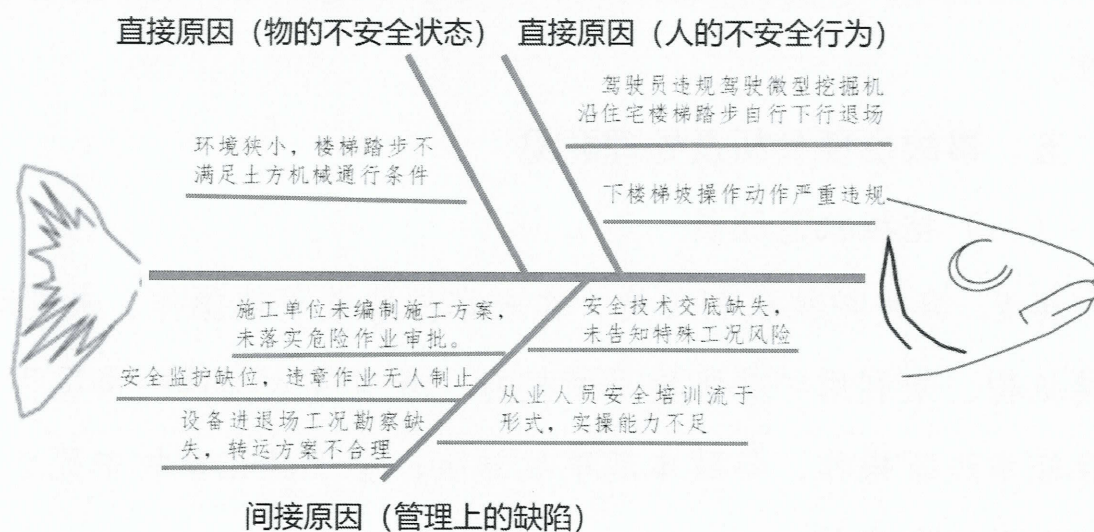
图3 事故鱼刺图

综上所述，本次事故主要系人的违章操作行为、现场环境隐患与企业安全管理多重缺陷叠加耦合引发。直接层面，驾驶员违规驾驶微型挖掘机沿大楼楼梯踏步自行下行退场，环境狭小，楼梯台阶为断续非平整坡面，坡度超出设备额定通行限值，不满足土方机械安全通行条件；同时驾驶员下楼梯未按规范将动臂前伸、铲斗贴近地面配重缓冲，操作行为严重违章，致使设备重心失衡倾覆。间接管理层面，施工单位未针对微型机械室内转运编制专项施工方案，未履行危险作业审批程序；进场前未实地勘察通行工况，未制定安全转运措施；未开展针对性安全技术交底，未告知坡道、台阶通行重大风险；从业人员专项安全培训流于形式，驾驶员风险辨识与规范实操能力不足；高风险转运作业无专人现场监护，违章行为未及时制止，作业现场多重安全管理漏洞

共同促成事故发生。（事故鱼刺图见图3）
