太阳电缆总部大厦 水土保持设施验收报告

建设单位：太阳铜业（福州）有限公司

编制单位：福州熠坤工程咨询有限公司

2026年1月

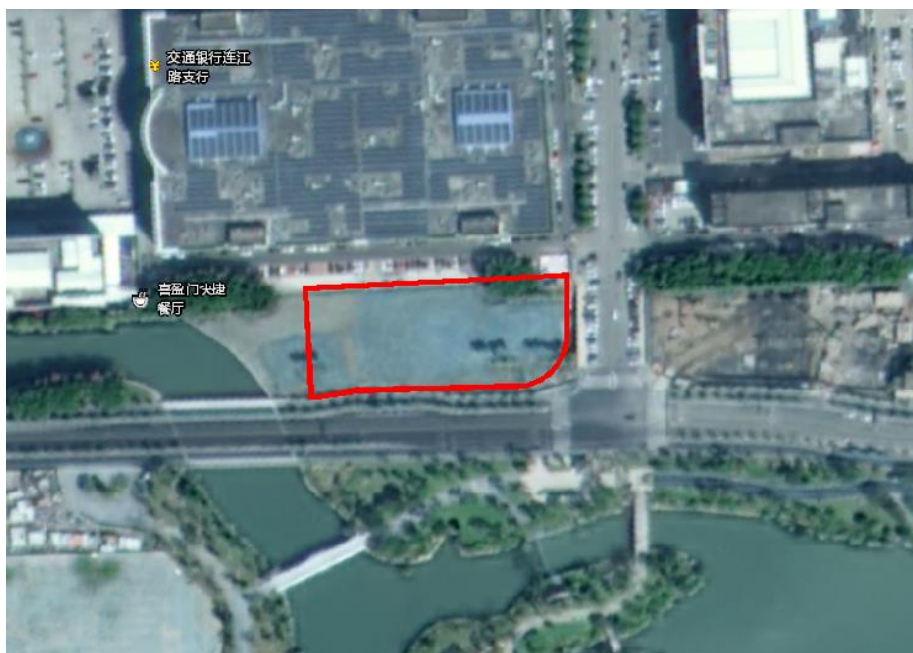
图 1.1-1 项目区历史影像图

本项目位于福州市晋安区岳峰镇化工路南侧，茶香路北侧，茶会北路西侧，连江北路东侧。本项目东侧为已建茶会北路和建发朗云二区，北侧为已建喜盈门建材家具广场，南侧为已建茶香路和晋安湖公园，西侧为凤坂河，详见图 2-1 项目区历史影像图、图 2-2 项目区鸟瞰图、图 2-3 项目区航拍图。

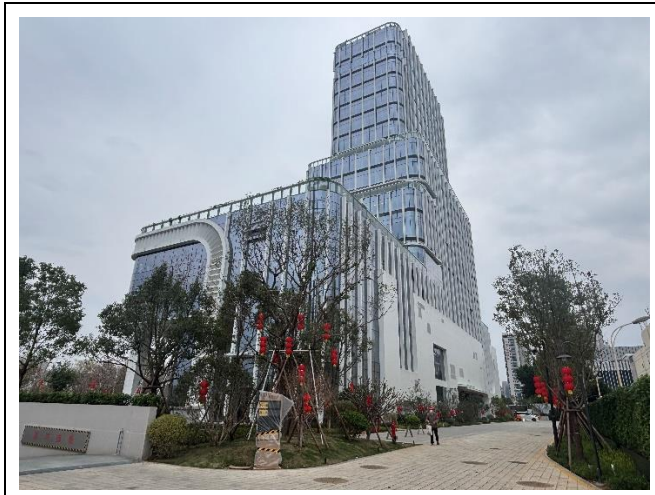
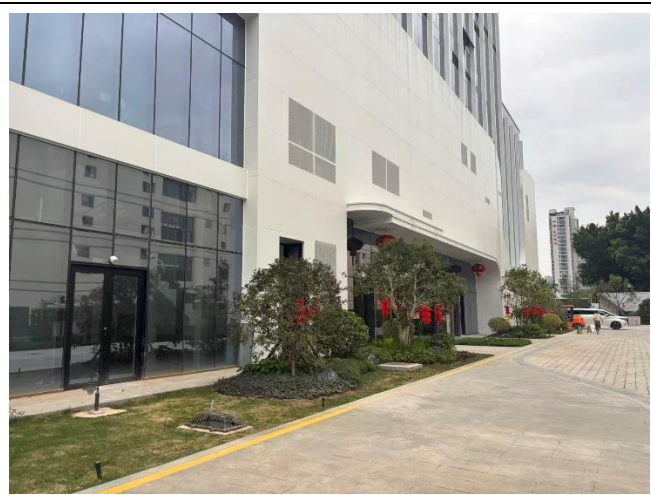
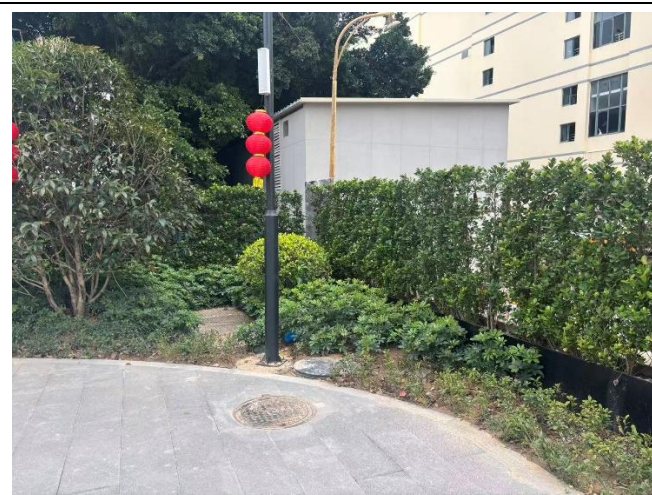
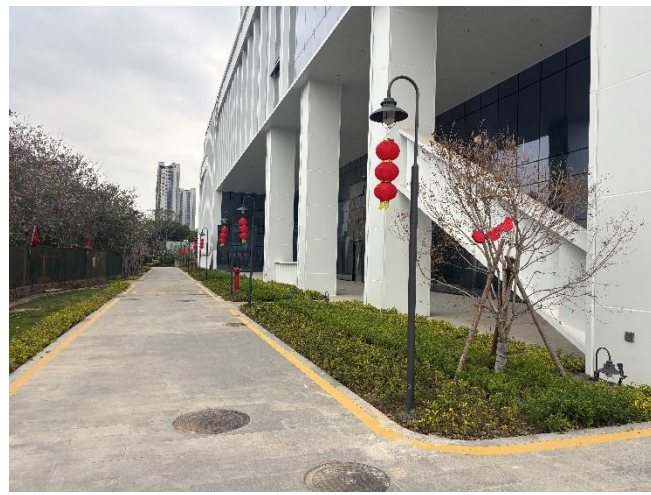
附件 09 项目区水土保持工程验收照片

各项水土保持工程建成后，运行情况良好，各项水土保持设施安全稳定，暴雨后完好，未见损坏，起到了较好的水土保持作用，基本上达到了水土流失防治预期的效果，各项水土保持工程实施至今，有效控制了项目区水土流失，防止水土流失危害的发生，恢复和改善了项目区生态环境。

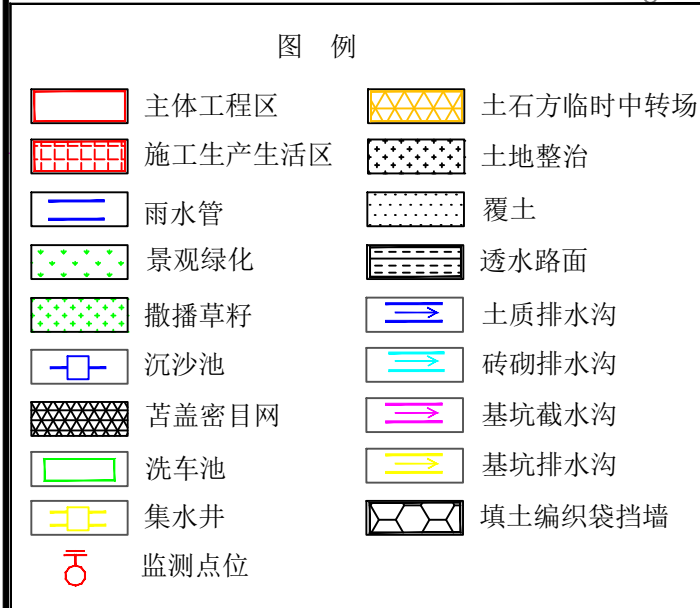
福州熠坤工程咨询有限公司			
核定	卢建月	验收	阶段
审查	杨世成	水土保持	部分
校核	马信文	太阳电缆总部大厦	
设计	王红旭		
制图		水土流失防治责任范围及措施布设竣工验收图	
比例	1: 500	设计证号	日期 2026.01
		资质证号	图号 附图03

1. 本项目水土流失防治责任范围面积7858m²，永久占地6655m²，临时占地1455m²（其中1203m²位于红线外，252m²位于红线内）。监测范围为全部水土流失防治责任范围，面积为7858m²

2. 在全面了解水土流失及防治状况的基础上，选取具有代表性的监测点位。按照已批复水土保持方案，我司主要在主体工程区布设2个监测点位

③临时措施：基坑截水沟 338m，基坑排水沟 326m，集水井 9口，土质排水沟 76m，砖砌排水沟 71m，沉沙池 4口，洗车池 1座，填土编织袋挡墙 65m，苫盖密目网 1480m²。

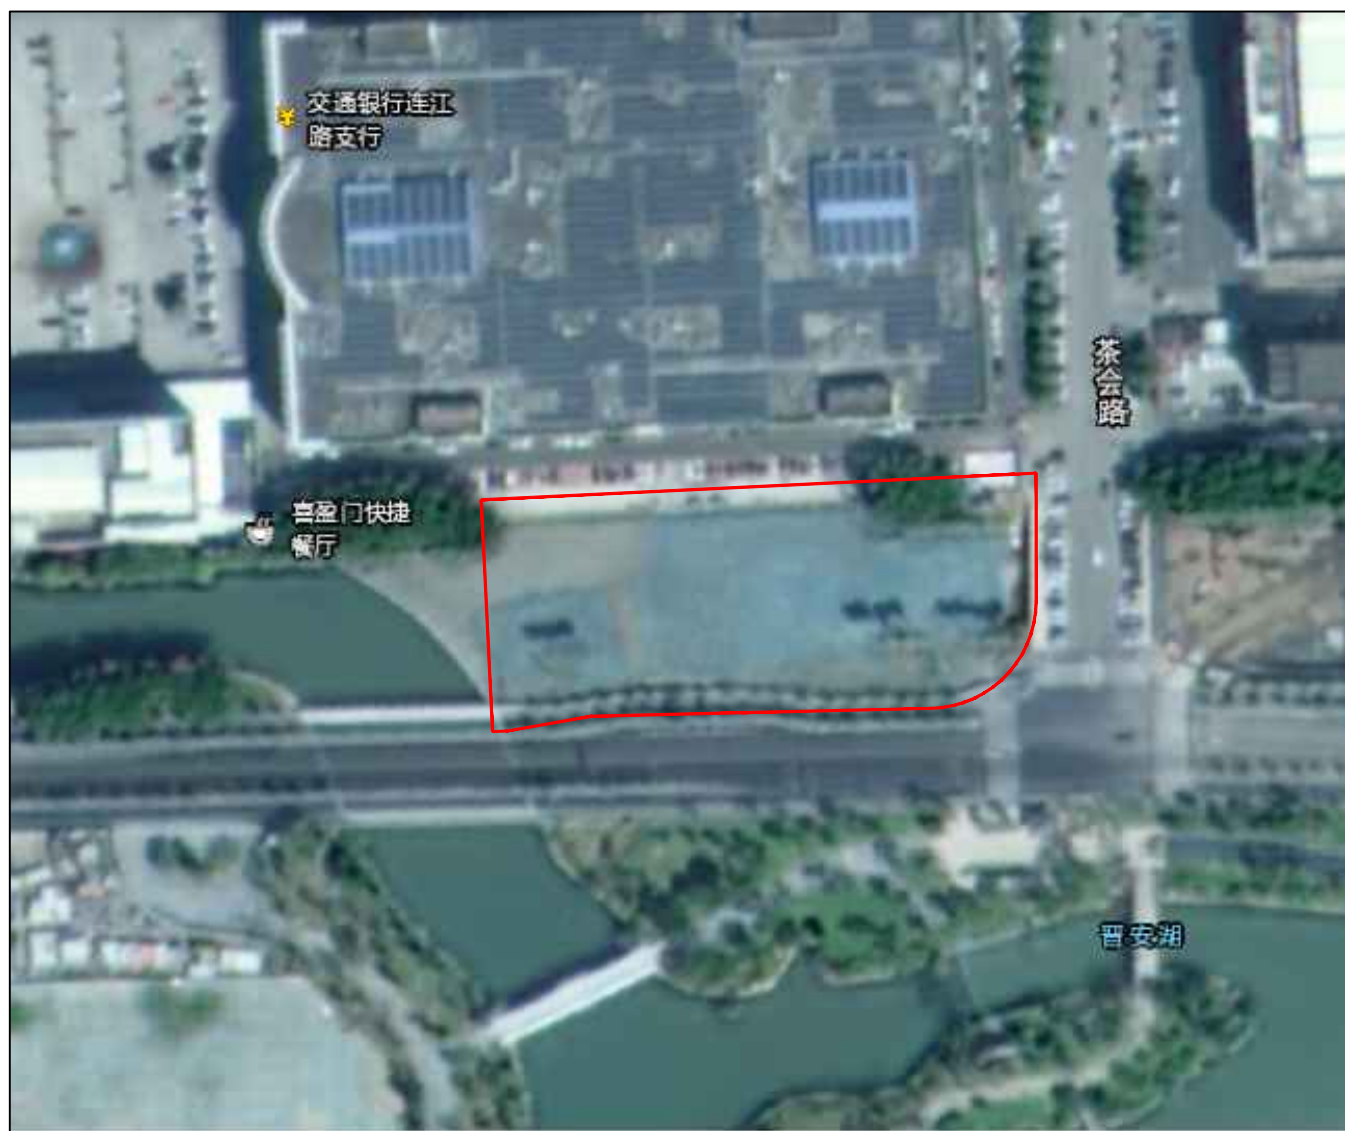
项目建设前卫星影像

根据历史影像调查,项目原始地貌为河道及其沿岸的绿化,因此,植被覆盖率为 28.35%。
